平成18年豪雪がもたらした福井の冬期道路交通問題

Traffic Problems of Winter Road in Fukui Due to Heavy Snow in Heisei 18

福原 輝幸
(福井大学大学院工学研究科建築建設工学専攻)

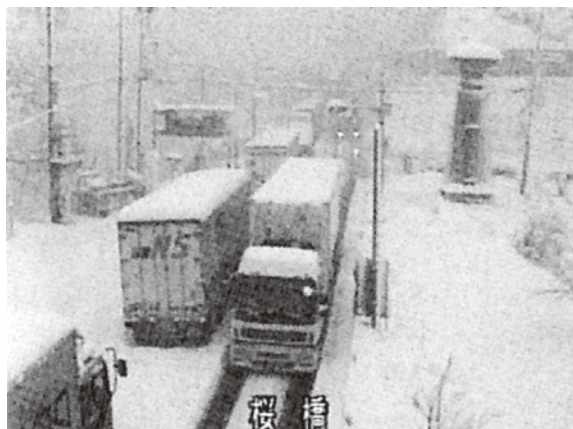
写真-1 国道8号桜橋付近（南越前町河野村）における交通停滞の様子（平成17年12月14日）

写真-1の国道8号南越前町河野村桜橋付近では、10時間程度の足止め状態が続いた。また、写真

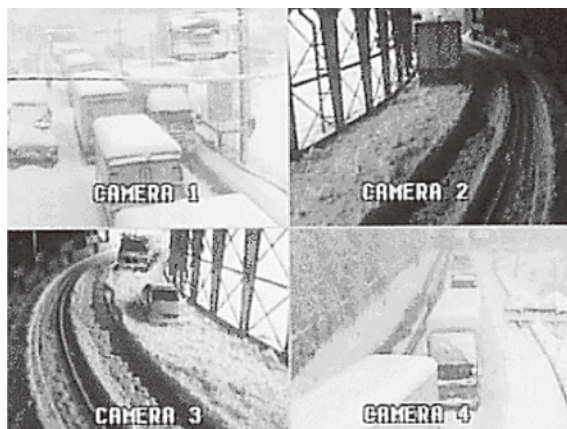
写真-2 国道8号（越前市赤萩）における交通停滞の様子（平成17年12月14日）

ー2の国道8号南越前町赤萩では、スリップなどで通行不能となった大型トラックに端を発し、停滞となった。これらの影響で福井県内の直轄国道である、8号、161号、27号が広い範囲で道路渋滞、もしくは停滞に陥った。さらに、主要国道に限らず、幹線道路や生活道路においても、写真-3の様に県内の道路事情は終始混乱した。

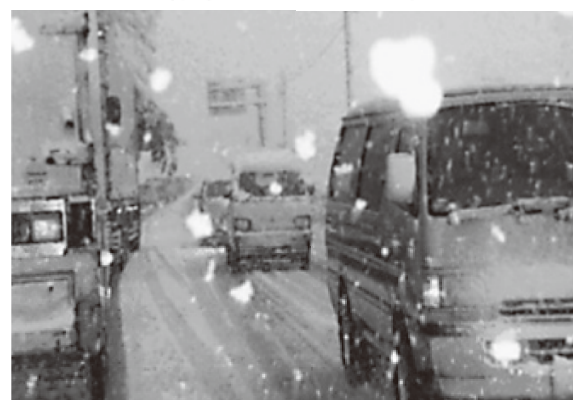
写真-3 国道416号（勝山市北郷町）における交通停滞の様子（平成17年12月14日）

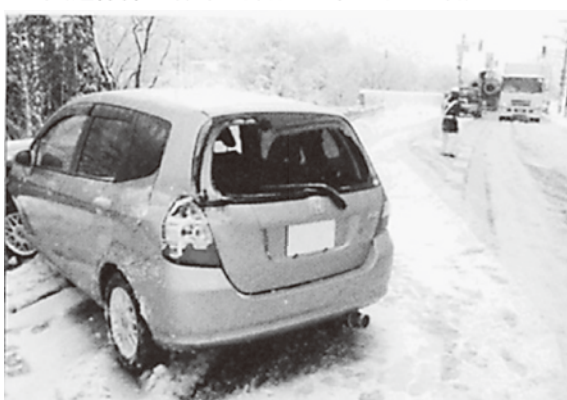
写真-4 ノーマルタイヤの装着が原因となった事故（国道8号）

福井における交通障害や停滞の要因のひとつにノーマルタイヤによるスリップ事故や通行不能が挙げられる。(写真-4参照)これは、

- (1) 福井が積雪地域と非積雪地域の境界（関西・中部圏に対し、北陸への入口）に位置すること、
- (2) 初冬と晩冬にスタッドレスタイヤを装着しない車両が、頻繁に往来すること、
- (3) ノーマルタイヤ装着車が道路本線上でチェーンを着脱したり、仮眠を取るドライバーが高速道路本線で駐車し、除雪の妨げとなったこと（写真-5参照）、

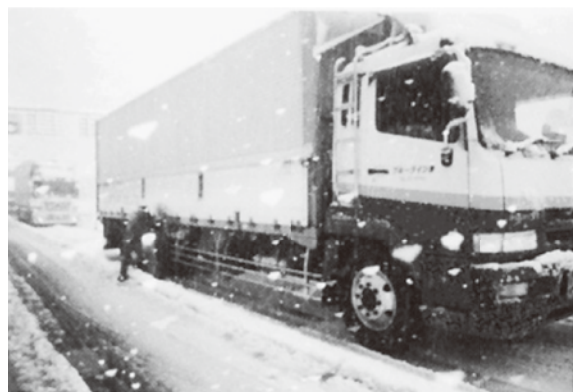
写真-5 国道上でのチェーンの装着（国道8号）

などが挙げられ、道路利用者のマナー違反やモラルの低下も道路渋滞や停滞の長期化を助長したことは否定できない。

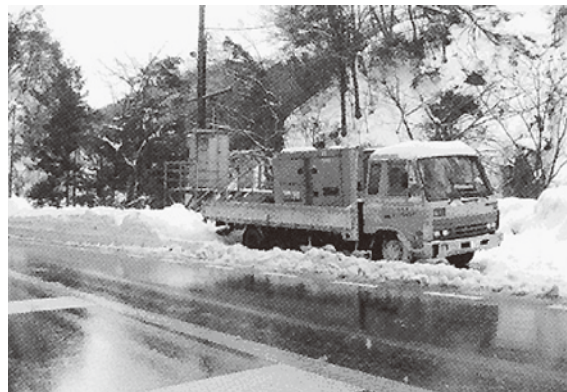
写真-6 発動発電機による道路散水融雪設備の応急復旧の様子

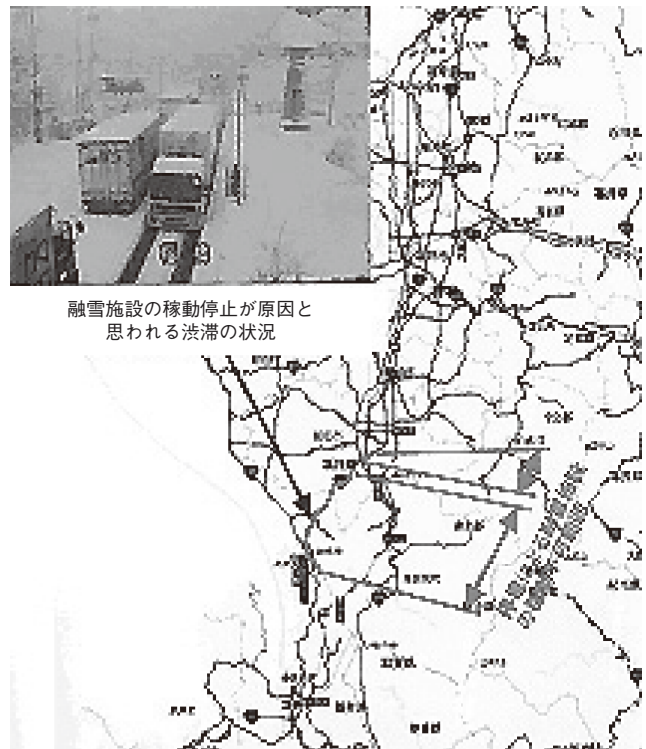
図-8 国道8号における停電による道路散水融雪設備の停止範囲

先述の通り、今冬の降雪は水分を多く含んで重く、山間部では雪の重みに耐え切れなかった木々が倒れ、道路や線路上を塞ぐ事故が相次いだ。また、倒木によって送電線が切断され、図-8 に示す区間では停電が発生し、トンネルの換気設備や散水設備が停止したことも、道路渋滞や停滞の要因となった。なお、写真-6 は発動発電機による散水設備の応急復旧の様子を示す。また、写真-7 は国道 8 号（南越前町具谷）における倒木撤去作業の様子である。

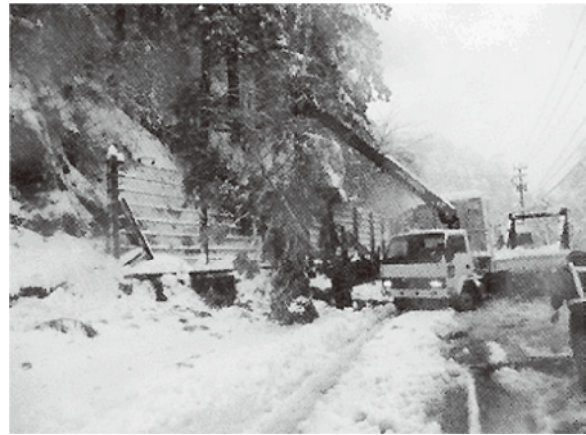
写真-7 国道 8 号（南越前町具谷）における倒木

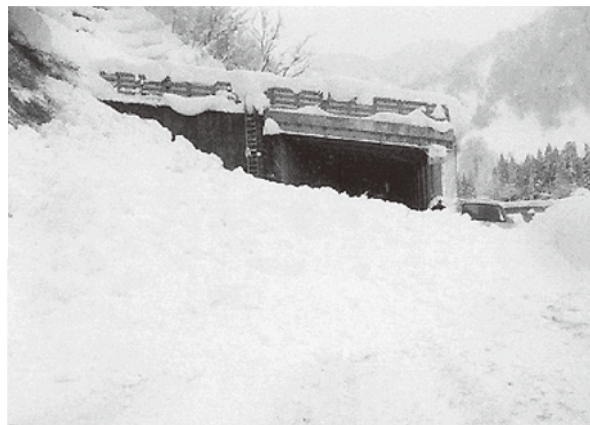
写真-8 には大野市の国道 158 号で発生した表層雪崩の様子を示す。近年、福井における大規模な道路雪崩は頻度も少なく、同写真の事例は極めて珍しい。しかしながら、今冬の集中的な降雪では、急勾配の法面に設置した雪崩防止工の堆雪や雪庇の除去作業に困難を極めたことから、今後の課題を残した（写真-9 は人海戦術による雪庇の除去作業）。

写真-8 国道 158 号（大野市下山）で発生した表層雪崩（平成 17 年 12 月 20 日）

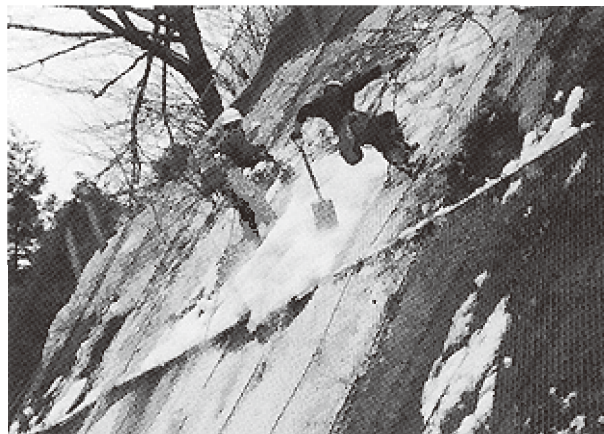
写真-9 雪崩に備えた法面の雪庇除去作業

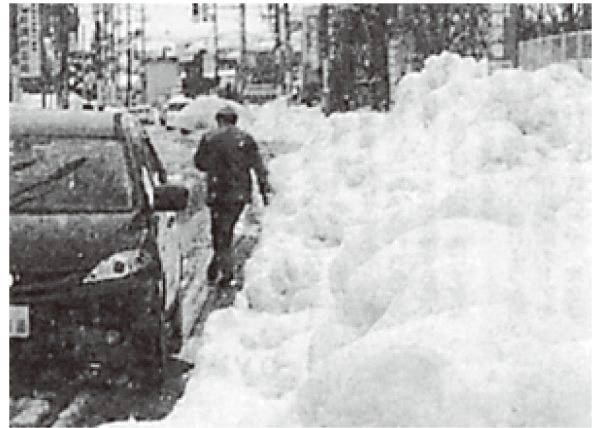
写真-10 に除雪後の雪堤に埋もれた歩道を避け、車道を歩く市民の様子を示す。平成 18 年豪雪は、短期間で多くの降積雪を記録したこと特徴がある。これにより、例年通りの道路除雪をしたものの、それに相応した排雪作業が思うように進まず、一時的に道路の雪を歩道に堆雪せざるを得ない状況に直面した。このため、歩行者が歩道部を歩行することができなくなった。人対車の交通事故を避けるためにも、歩道空間の確保が重要な課題と言える。

写真-10 除雪後の堆雪に埋もれた歩道を避けて、
車道を歩く市民の様子
(平成17年12月17日福井新聞提供)
